**ETUDE PREALABLE A LA RESTAURATION  
GENERALE DE L'EGLISE ST. LOUP**

**RAPPORT DE PRESENTATION  
CONSTAT D'ETAT**

JUIN 2012

Bernard MASSERON

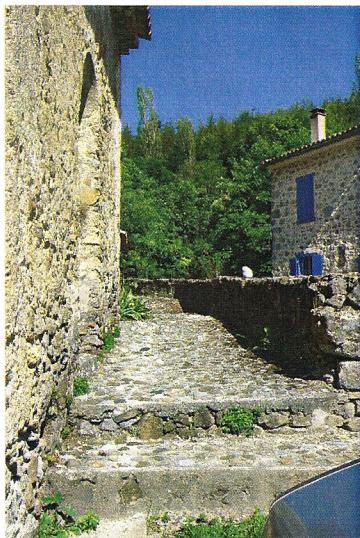
PHOTO 378 BM

Le revêtement goudronné est ancien et altéré .  
Sa qualité n'est pas en mesure de mettre d'édifice en valeur  
Les pieds de bâtiments ne sont pas "traités" laissant le revêtement goudron ou le caniveau ciment à même les façades.

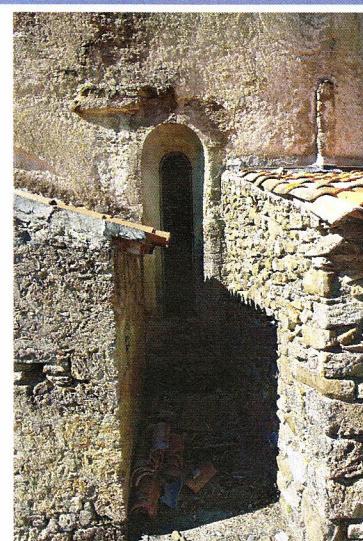
PHOTO 381 BM

De la végétation pousse ça et là dans les anfractuosités des maçonneries.

Sur pratiquement l'intégralité de leur surface extérieure, l'étanchéité par les joints et enduits présente de graves lacunes, permettant la percolation des eaux de pluies et par là même la désagrégation des mortiers de liaison.

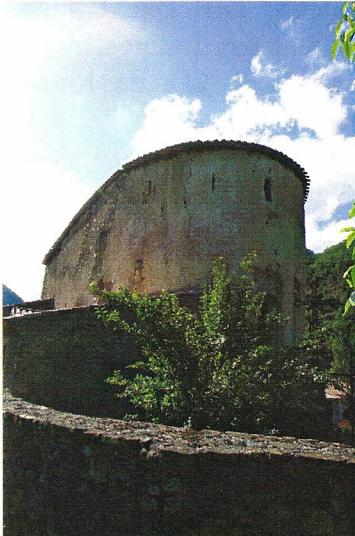
PHOTO 405 BM

Deux fissures importantes courent depuis l'égout de toiture sur environ quatre mètres de haut, et ce de part et d'autre de la baie axiale.

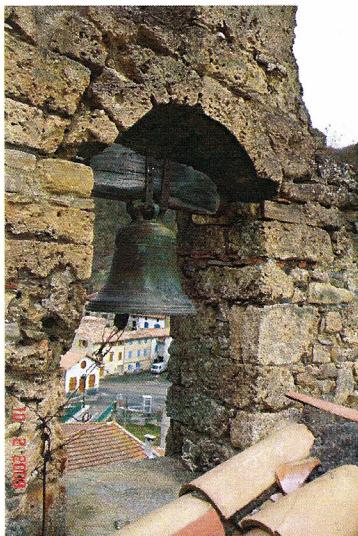
PHOTO 79 BM

Les bandeaux pierres de la parties supérieures sont très dégradés notamment aux niveaux des tableaux, corniches, des chaînes d'angle, des encadrement des baies, avec des risques de chutes.  
Les appuis des baies, entablements et aplats sont le sujet à pénétrations d'eau par percolation,

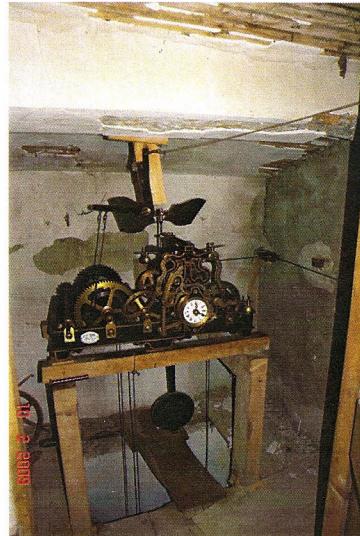
PHOTO 85 BM

Les systèmes d'encastrement des jougs des cloches sont très dégradés.  
Les cloches sont suspendues à même la structure des ouvertures plus précisément scellées dans les tableaux.  
Les ou la cloche sont manœuvrées à la main.  
Le système d'horloge est en état de marche.

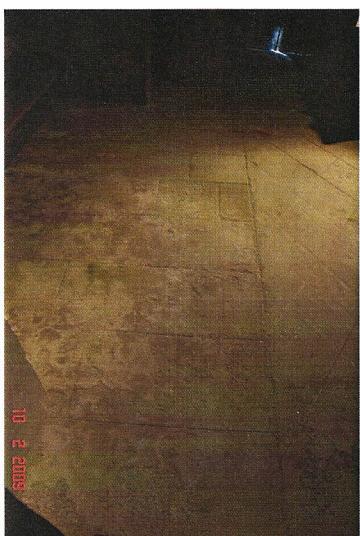
PHOTO 178 BM

Seule l'entrée et ce dans l'épaisseur du mur est revêtue de dallage de pierres de grande dimensions.

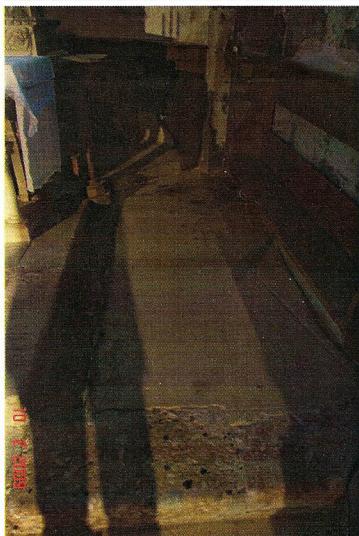
PHOTO 184 BM

Le sol est constitué de dallage ciment à faux joints, composés avec des emmarchements en pierres. Des traces d'imprégnation d'eau apparaissent ça et là.

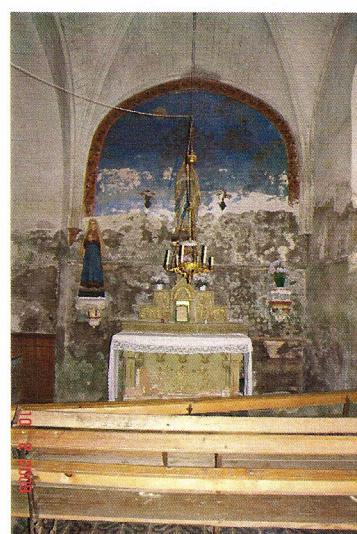
PHOTO 192 BM

La chapelle est encastrée dans le sol d'environ deux mètres, ce qui crée des pathologies d'infiltrations sur 3,60 mètres environ de haut au niveau des sols et des maçonneries.

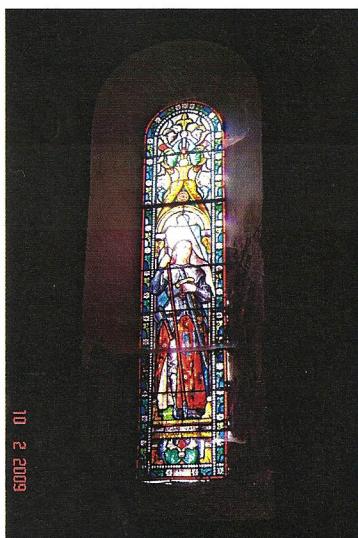
PHOTO 117 BM

Les verreries de la baie sud sont sales et encrassées. les barlotières présentent des traces d'oxydation. Les diverses restaurations des tableaux de baies par enduit plâtre ont empâtés les verreries de bordure.

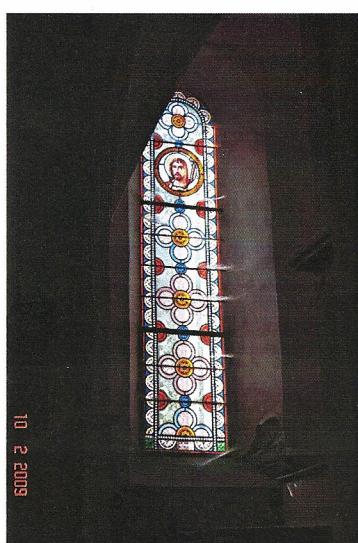
PHOTO 118 BM

La protection est assurée par des grillages petite mailles cousus sur

des rondins de fer. L'état de la protection est moyen.

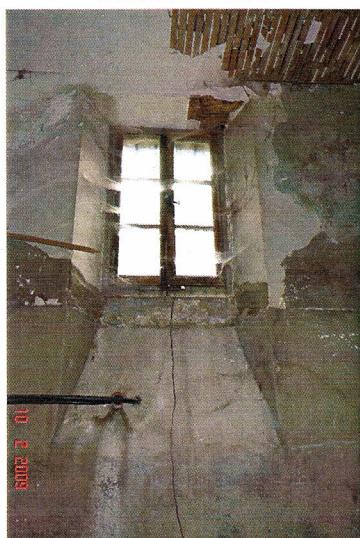
PHOTO 279 BM

Un plafond plat en plâtre sur lattes très dégradées isole de la sous toiture

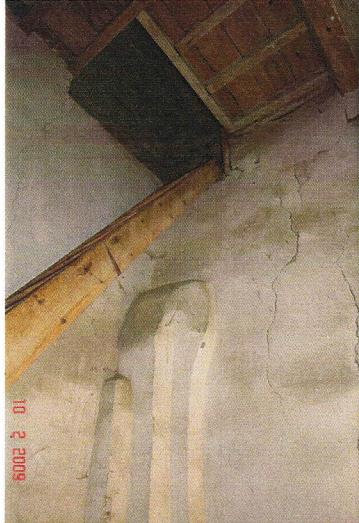
PHOTO 101 BM

Une fissure verticale naît au niveau de l'allège de la rose. Elle continue vers le bas sur la maçonnerie Ouest, mais est cachée par la vitrine d'exposition d'habits sacerdotaux.

Sur la face Nord plâtrée une fissure descend sur toute la hauteur. Une trace de fragments de nervures plâtrées dans l'angle Nord/ouest préfigure une naissance de croisée d'ogive et d'arcs formeret de facture contemporaine.

Une fissure est également visible sur la face nord de la salle , fissure positionnée au niveau du contrefort extérieur.
