**ETUDE PREALABLE A LA RESTAURATION  
GENERALE DE L'EGLISE ST. LOUP**

**RAPPORT DE PRESENTATION  
CONSTAT D'ETAT**

JUIN 2012

Bernard MASSERON

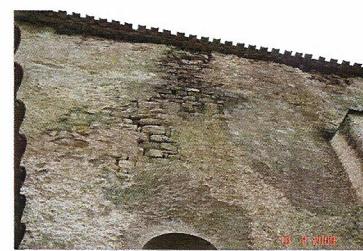
PHOTO 352 BM

Sur pratiquement l'intégralité de leur surface extérieure, l'étanchéité par les joints et enduits présente de graves lacunes, permettant la percolation des eaux de pluies et par là même la désagrégation des mortiers de liaison.

De même elles, présentent des usures éoliennes, dues à l'eau également, et des absences de joints qui, à longue échéance, peuvent participer à l'apparition de pathologies éventuelles.

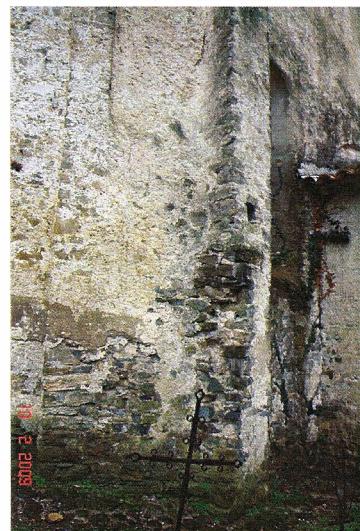
PHOTO 346 BM

Leur parties supérieure au niveau des couvertines présente des dégradations des joints qui favorisent les venues d'eaux.

Les maçonneries présentes des défauts de joints qui laissent supposer également un lessivage des mortiers de cohésion, et quelquefois l'absence de matière entre les deux parements de maçonneries.

Les bases des maçonneries sont attaquées également par les eaux de ruissellement en surface dont la canalisation est mal conçue ou inexistante.

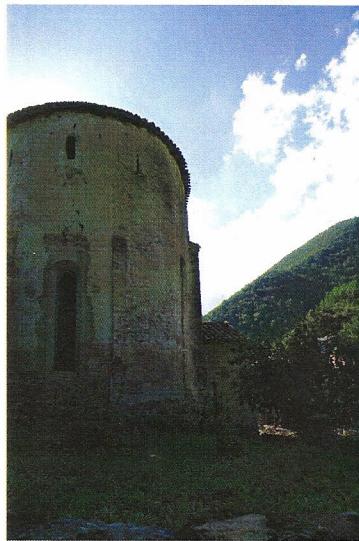
PHOTO 407 BM

Deux fissures importantes courent depuis l'égout de toiture sur environ quatre mètres de haut, et ce de part et d'autre de la baie axiale.

Les maçonneries sur leur parties hautes, quoique un peu plus protégées par un enduit plus couvrant à cet endroit, présentent les mêmes caractéristiques que celles de l'ensemble de l'édifice.

Les parties basses, outre qu'elles sont enterrées ce qui ne permet pas d'en connaître la consistance, dans leur partie visible sont dépourvues d'enduit.

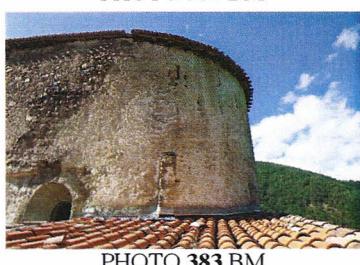
PHOTO 383 BM

Les solins ont également été réalisés avec des produits manufacturés ne répondant pas à la problématique particulière de l'édifice.

La chapelle Nord présente au niveau de sa toiture une qualité identique à celle ci dessus.

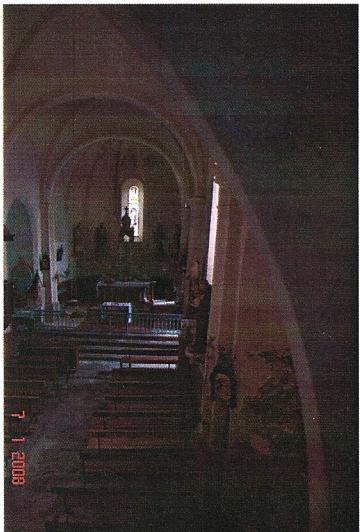
PHOTO 29 BM

Constituée de 3 travées refaites au XIXème, elle présente sur ses gouttereaux un dévers vers l'extérieur en partie haute certainement apparu dès la construction. La forte épaisseur des maçonneries et la supposition à l'instar du chœur d'un voûtement de pierre, aujourd'hui disparu pourrait étayer cette hypothèse. Toutefois cette pathologie ne porte pas atteinte à la sécurité statique des maçonneries, si tant est que l'eau qui les compose dans ses parties basses et enterrées, ne disperse pas leur mortier de cohésion.

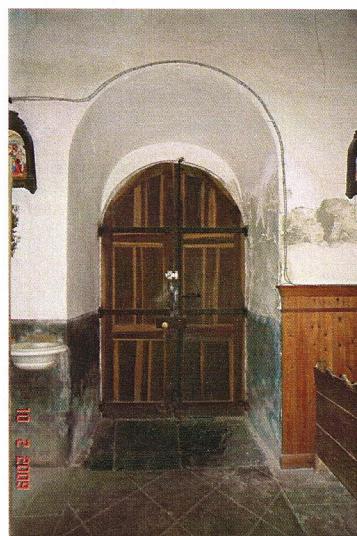
PHOTO 291 BM

Des venues d'eau plus importantes que sur les autres se font jour au niveau des élévations Sud. L'état des enduits ou joints extérieurs des maçonneries et surtout leur enfouissement contre la terre sur une hauteur de deux mètres en moyenne pouvant en être la cause.

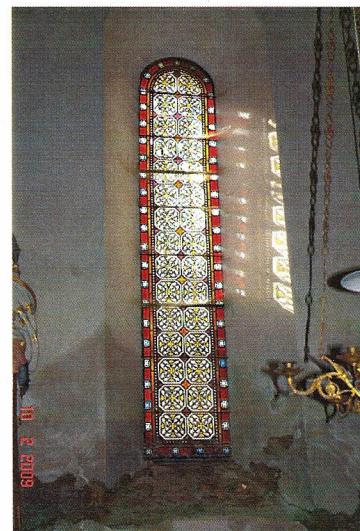
PHOTO 123 BM

Les verreries de la baie nord travée 2 sont sales et encrassées.

La protection est assurée par des grillages petite mailles cousus sur des rondins de fer. L'état de la protection est moyen.

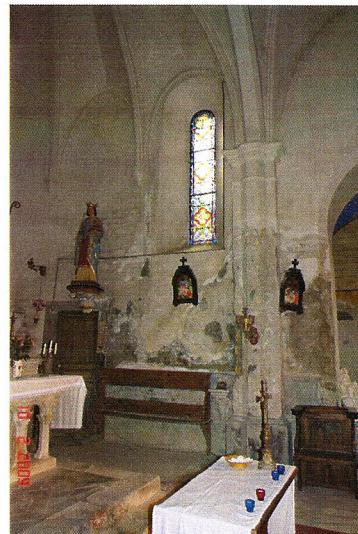
PHOTO 209 BM

Des venues d'eau plus importantes que sur les autres se font jour au niveau des élévations Sud et Est. L'état des enduits ou joints extérieurs des maçonneries et surtout leur enfouissement contre la terre sur une hauteur de deux mètres en moyenne, ainsi que l'absence d'étanchéité du trottoir de calades pouvant en être la cause.

Les élévations laissent apparaître un enduit plâtre posé à même en certains endroits sur un enduit ciment.

Les maçonneries du chœur même protégées par l'édifice de la sacristie sont érodées ce qui laisse à supposer soit de la percolation via les enduits ou les hauts, soit de la capillarité ou les deux.

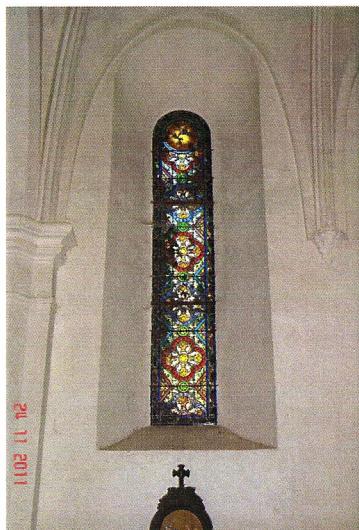
PHOTO 431 BM

La protection est assurée par des grillages petite mailles cousus sur des rondins de fer. L'état de la protection est moyen.

Les appuis extérieurs des baies sont en mauvais état.

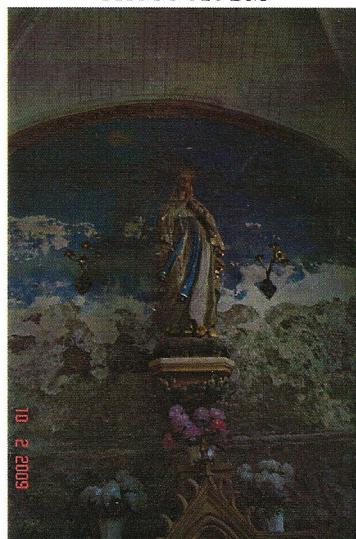
PHOTO 120 BM

Compte tenu de la qualité des supports décrits plus hauts les décors sont fortement détériorés eux aussi.

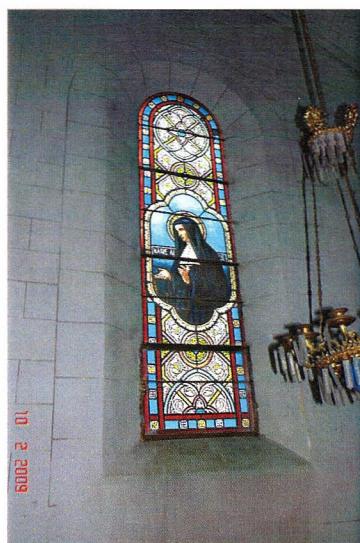
PHOTO 143 BM

Les maçonneries Ouest, Nord et Est ont été enduites en leur temps au ciment sur une hauteur d'environ 1,30 mètres, pour juguler les venues d'eau.

Mises à part ces pathologies et grâce à un enduit extérieur qui semble de qualité dans ses parties hautes, la chapelle du Sacré Chœur semble être la partie en meilleur état de tout l'édifice.

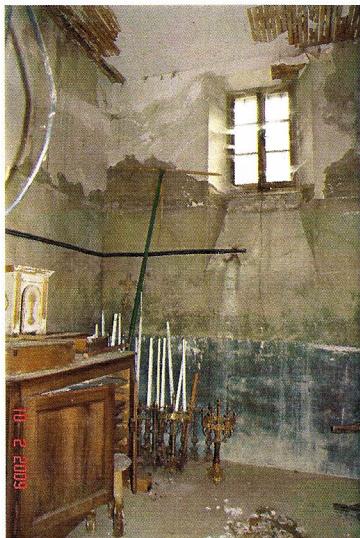
PHOTO 255 BM

La sacristie est encastrée dans le sol d'environ 2,50 mètres, ce qui crée des pathologies d'infiltrations sur cette hauteur.

Les élévations jusqu'au niveau du sol extérieur sont très dégradées par des venues d'eau.

Des infiltrations sont également visibles au niveau des gouttereaux de la nef, mettant en cause la qualité des solins de toiture.

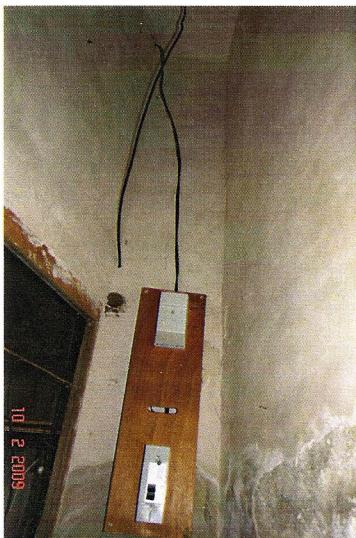
PHOTO 273 BM

L'éclairage de mise en valeur et d'usage est réduit à sa plus simple expression. Les points d'éclairage de l'édifice se compte sur les main.
